## PROYECTO PILOTO DE REHABILITACIÓN ENERGÉTICA INTEGRAL (PREI) EN EDIFICIO RESIDENCIAL DE MADRID

## COMPLETE ENERGY REFURBISHMENT PILOT PROJECT IN A RESIDENTIAL BUILDING IN MADRID

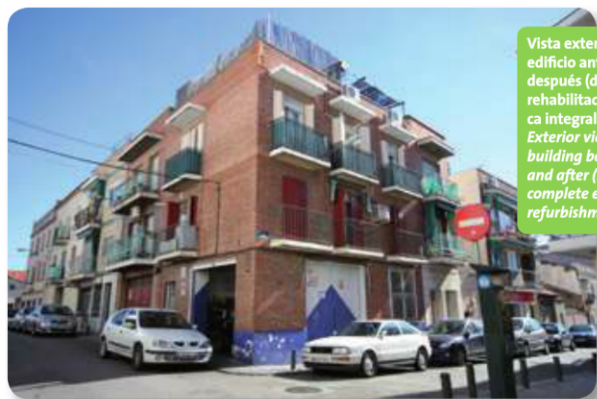
Vista exterior del edificio antes (izda.) y después (dcha.) de la rehabilitación energética integral | Exterior view of the building before (left) and after (right) the complete energy refurbishment

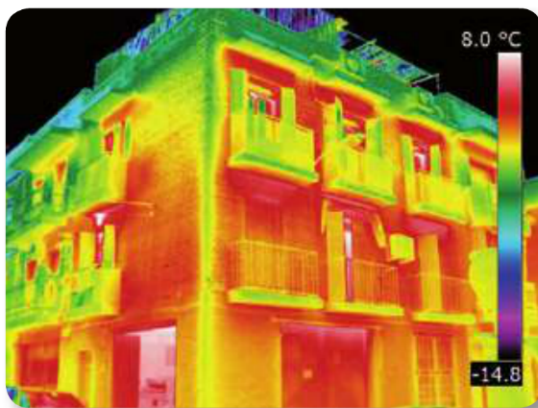
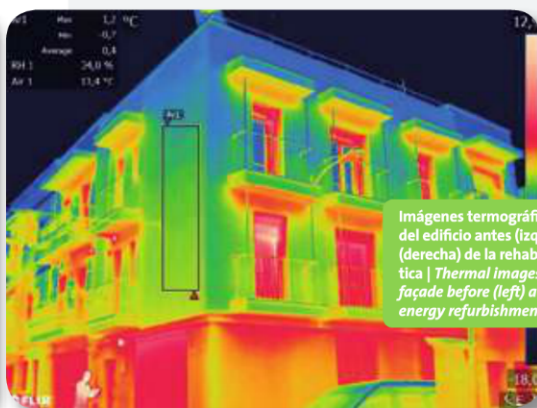
Imágenes termográficas de la fachada del edificio antes (izquierda) y después (derecha) de la rehabilitación energética | Thermal images of the building façade before (left) and after (right) the energy refurbishment

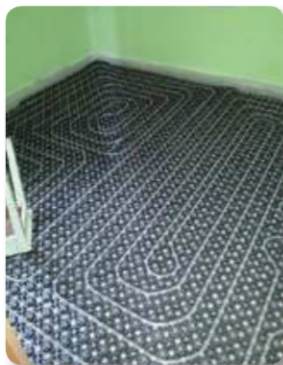
Instalación del suelo radiante | Underfloor heating installation

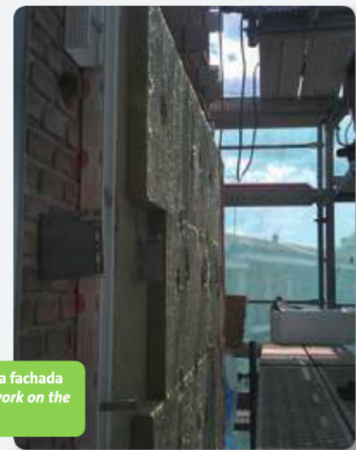
Trabajos de aislamiento de la fachada por el exterior | Insulation work on the facade from the outside

Insulation work was done on the facades using exterior insulation systems (SATE), a ventilated façade and cladding in different areas of the building. The existing piping etc. was concealed, under guttering, along with new support structures along the facade. In addition, the first floor and the roof have been insulated, which has also been water-proofed to ensure adequate sealing and reduce leakage.

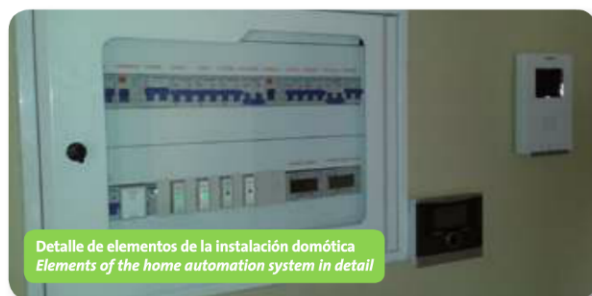
Detalle de elementos de la instalación domótica  
Elements of the home automation system in detail

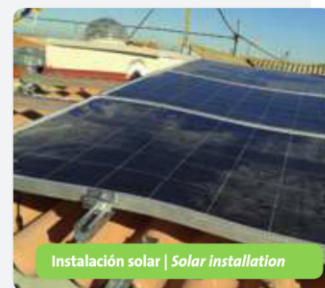
Instalación solar | Solar installation
